MAİLİ İNHİDAM RAPORU

İlimiz merkez Buğdaypazarı Mahallesi Tosya Cad No:12 adresine kayıtlı, tapunun Buğdaypazarı Mahallesi 227 ada, 4 sayılı parsel üzerinde bulunan metruk yapı mahallinde yapılan incelemede, yapının şakulünden kaydığı, çatısının çöktüğü, ahşap taşıyıcılarda zamana bağlı çürümelerin olduğu, sıvalarının döküldüğü, çamurdan yapılmış kerpiç dolgu olan duvarlarında yıkılmalarının olduğu tespit edilmiştir.

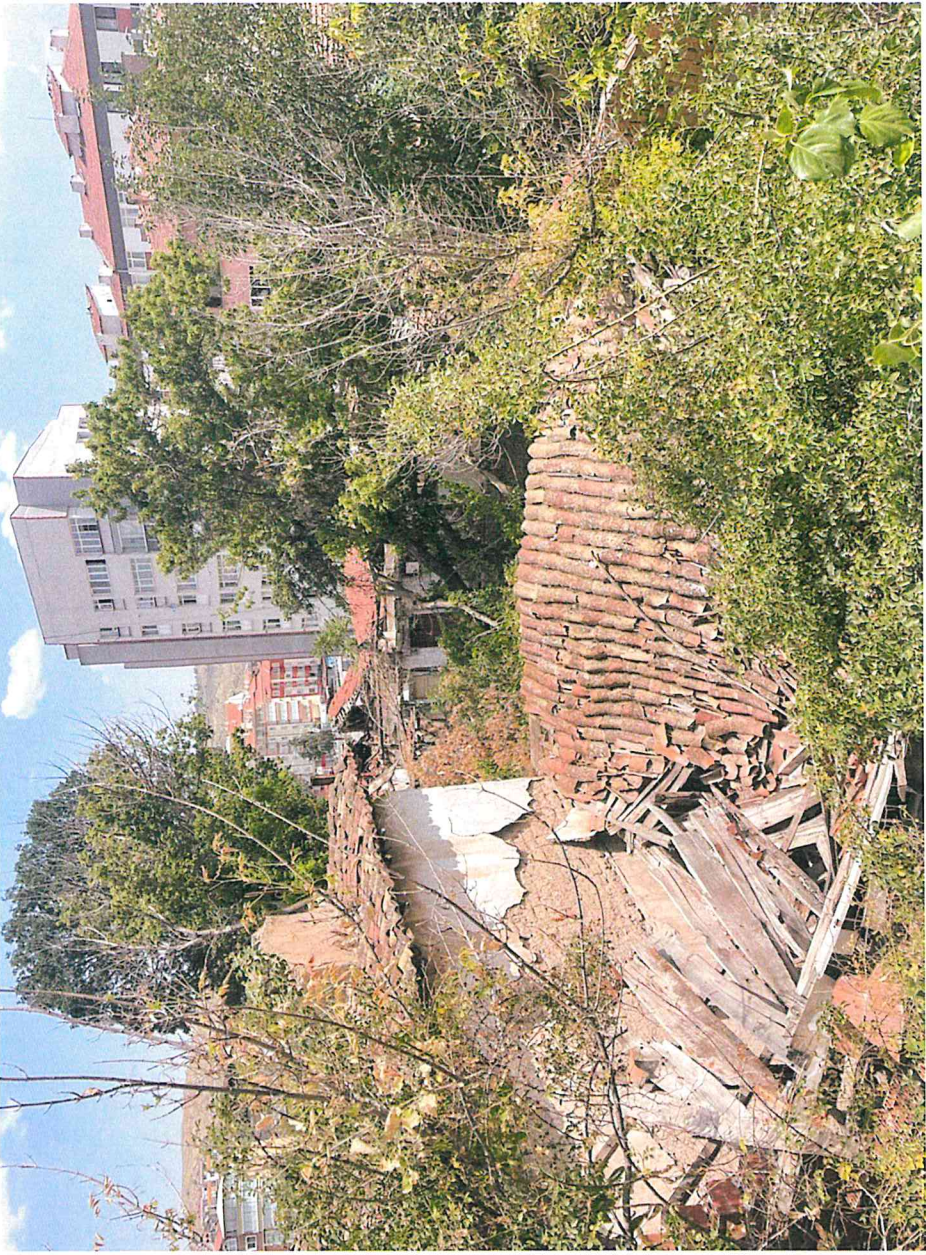
Binada oturan olmaması ve bölgede vatandaşları yaşamakta olması tehlikenin boyutunu arttırmaktadır. Yapının onarılmasının mümkün olmaması ve bu haliyle can ve mal güvenliğini tehdit ettiğinden iş bu rapor yerinde yapılan inceleme sonucu tarafımızdan düzenlenmiştir.
